CENTRO CÍVICO DE SALBURUA

DEFICIENCIAS CENTRO CÍVICO SALBURUA

INCUMPLIMIENTO DE LA LEY DE ACCESIBILIDAD EN EL CENTRO CIVICO DE SALBURUA

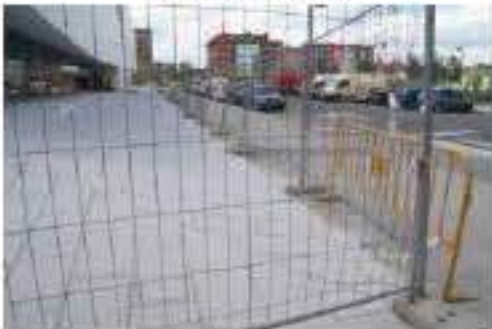
Nº	Deficiencia detectada	Solución, actuación, corrección propuesta y estado de ejecución	Artículo/parámetro vulnerado de la ley	Gravedad de incumplimiento según la ley
4	<p>Exceso de pendiente en plataforma de urbanización en calle Praga: 21,6%</p> <p>Mientras no existan elementos que impidan el acceso a esta zona, está presentado como zona de uso peatonal.</p>

<p>Anejo 2, artículo 3.2-2. La pendiente longitudinal será menor o igual al 6%. La pendiente transversal será como máximo de 2%, recomendándose 1.5%.</p>	Grave
5	<p>Anchura insuficiente en el espacio transitable entre edificio y muretes de garaje. Solo 1,30m</p>		<p>Anejo 2, artículo 3.2-2. La anchura mínima de paso libre de obstáculos será de 2,00 m., excepto en urbanizaciones de viviendas de densidad igual o inferior a 12 viviendas/Hectárea en las cuales dicha anchura se podrá reducir a 1,50 m, siempre y cuando se instalen superficies de encuentro y giro, que permitan inscribir un cuadrado libre de obstáculos de 1,80 x 1,80 m. con una distancia máxima entre ellos de 20 m. y siempre que estén a la vista entre sí.</p>	Grave

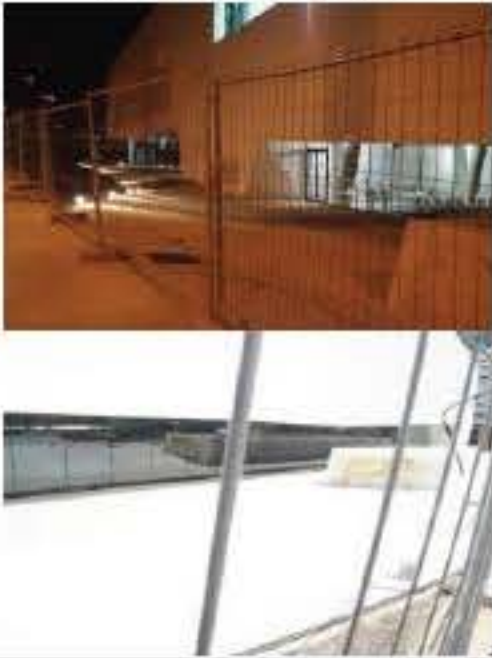
Nº	Deficiencia detectada	Solución, actuación, corrección propuesta y estado de ejecución	Artículo/parámetro vulnerado de la ley	Gravedad de incumplimiento según la ley
6	<p>Exceso de pendiente en la rampa detrás del garaje entre calle Iliada y edificio: 12,5%</p>

<p>Anejo 2, artículo 3.2-2</p> <p>La anchura mínima de paso libre de obstáculos será de 2,00 m., excepto en urbanizaciones de viviendas de densidad igual o inferior a 12 viviendas/Hectárea en las cuales dicha anchura se podrá reducir a 1,50 m, siempre y cuando se instalen superficies de encuentro y giro, que permitan inscribir un cuadrado libre de obstáculos de 1,80 x 1,80 m. con una distancia máxima entre ellos de 20 m. y siempre que estén a la vista entre sí.</p>	Grave
7	<p>Exceso de pendiente transversal en la plataforma frente a fachada entre las dos puertas de seguridad en fachada calle Iliada: 11%</p>		<p>Anejo 2, artículo 3.2-2</p> <p>La anchura mínima de paso libre de obstáculos será de 2,00 m., excepto en urbanizaciones de viviendas de densidad igual o inferior a 12 viviendas/Hectárea en las cuales dicha anchura se podrá reducir a 1,50 m, siempre y cuando se instalen superficies de encuentro y giro, que permitan inscribir un cuadrado libre de obstáculos de 1,80 x 1,80 m. con una distancia máxima entre ellos de 20 m. y siempre que estén a la vista entre sí.</p>	Grave

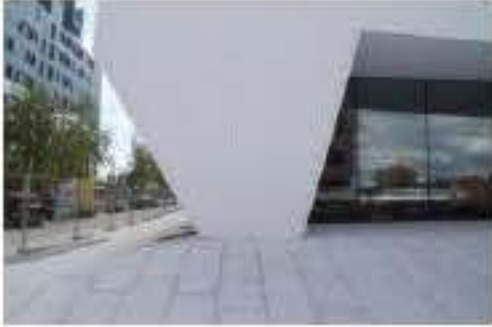
Nº	Deficiencia detectada	Solución, actuación, corrección propuesta y estado de ejecución	Artículo/parámetro vulnerado de la ley	Gravedad de incumplimiento según la ley
8	<p>Elementos que penetran en el prisma de altura 2,20m libre de obstáculos junto a fachada calle Praga.</p>

<p>Entendemos que es un error de diseño que debería de haberse corregido en fase de diseño. Actualmente no tiene una corrección ideal. Se puede solventar con elementos de mobiliario que impidan el acceso a las zonas donde la altura no se ha respetado.</p>	<p>Anejo 2, artículo 3.2. subpunto 2 párrafo 2: La altura libre de paso en cualquier punto del itinerario será como mínimo de 2,20 m.</p>	<p>Grave</p>

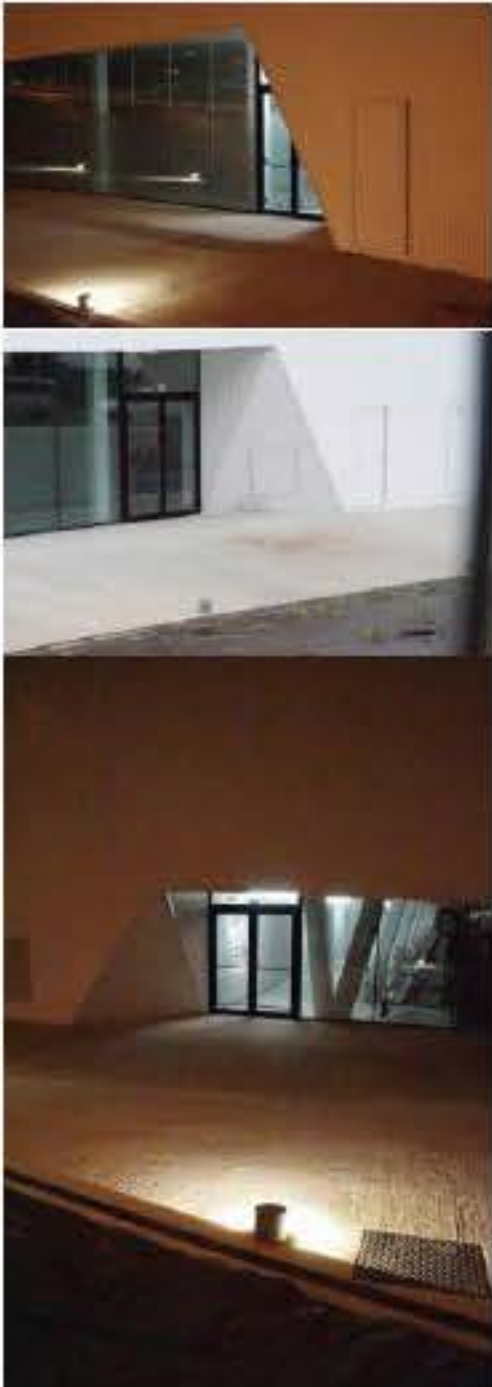
Nº	Deficiencia detectada	Solución, actuación, corrección propuesta y estado de ejecución	Artículo/parámetro vulnerado de la ley	Gravedad de incumplimiento según la ley
9 10 11	<p>Elementos que penetran en el prisma de altura 2,20m libre de obstáculos junto a fachada calle Bratislava e Iliada, en las zonas de salidas de emergencia.</p> <p>3 elementos diferentes</p>

<p>Entendemos que es un error de diseño que debería de haberse corregido en fase de diseño. Actualmente no tiene una corrección ideal. Se puede solventar con elementos de mobiliario que impidan el acceso a las zonas donde la altura no se ha respetado.</p>	<p>Anejo 2, artículo 3.2. Subpunto 2 párrafo 2: La altura libre de paso en cualquier punto del itinerario será como mínimo de 2,20 m.</p> <p>Se considera agravante que estén situados en vías de evacuación.</p> <p>Cada elemento es una infracción independiente.</p>	Grave

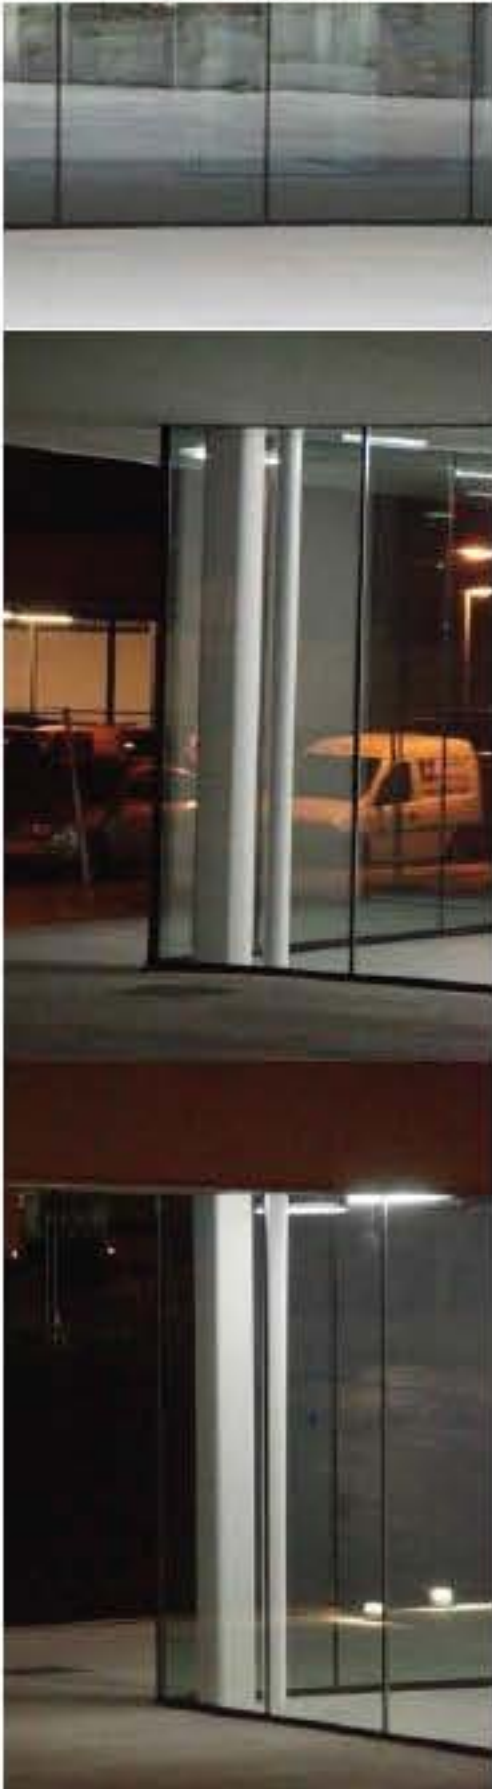
Nº	Deficiencia detectada	Solución, actuación, corrección propuesta y estado de ejecución	Artículo/parámetro vulnerado de la ley	Gravedad de incumplimiento según la ley
12	<p>Fachada de vidrieras sin señalar correctamente</p> <p>Especialmente grave las dos esquinas del edificio hacia calle Budapest</p>

<p>Entendemos como agravante que la vidriera genere esquinas junto a vigas de referencia, por el peligro que ello supone.</p> <p>Existe una parte de vidriera con vinilo en la fachada a Iliada. Es un color crema blanquecino sobre paredes blancas y vigas blancas con la que no contrasta.</p>	<p>Anejo 3, artículo 4.1-10. Las superficies acristaladas cumplirán lo especificado para las puertas acristaladas del punto siguiente.</p> <p>Anejo 3, artículo 4.1.3 puertas acristaladas.</p> <p>1.– Las puertas de cristal se ejecutarán de vidrio de seguridad, disponiendo de un zócalo protector de 0,40 m. de altura y de dos bandas señalizadoras horizontales de 20 cm. de anchura y de marcado contraste cromático con el resto de la puerta y el fondo del vestíbulo, colocadas a una distancia desde sus bordes inferiores al suelo de 1,50 y 0,90 m. respectivamente.</p> <p>2.– En el caso de que se sitúen en un paramento también acristalado se destacará de este para evitar problemas de localización visual.</p>	Grave

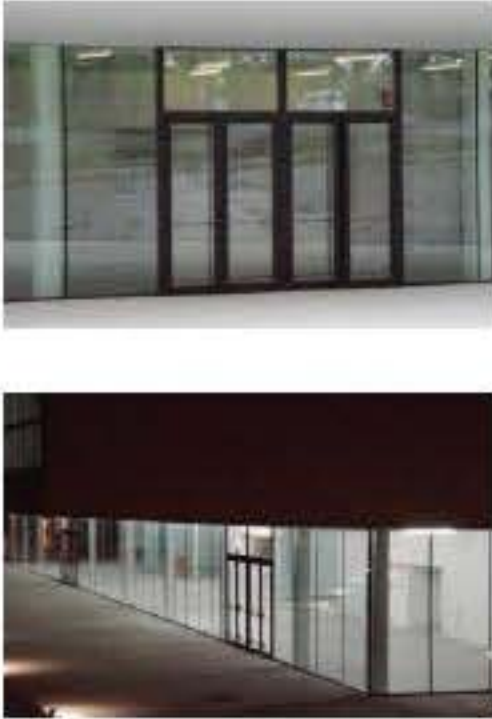
Nº	Deficiencia detectada	Solución, actuación, corrección propuesta y estado de ejecución	Artículo/parámetro vulnerado de la ley	Gravedad de incumplimiento según la ley
13	<p>Puertas de cristal sin señalización suficiente</p>

<p>En esta fachada existen dos puertas, pero una sola es de entrada, la otra es salida de emergencia, no se diferencian.</p> <p>Entendemos que aunque el marco de la puerta contrasta, no se ha destacado del parámetro acristalado en el que se encuentran.</p>	<p>Anejo 3, artículo 4.1-5 (accesos al interior del edificio) y artículo 4.1.1.3-2 (puertas acristaladas).</p> <p>Para una mejor localización visual de la puerta de acceso al edificio, se destacará del resto de la fachada mediante contraste cromático y contará con una buena iluminación.</p> <p>En el caso de que se sitúen en un paramento también acristalado se destacará de este para evitar problemas de localización visual.</p>	Grave

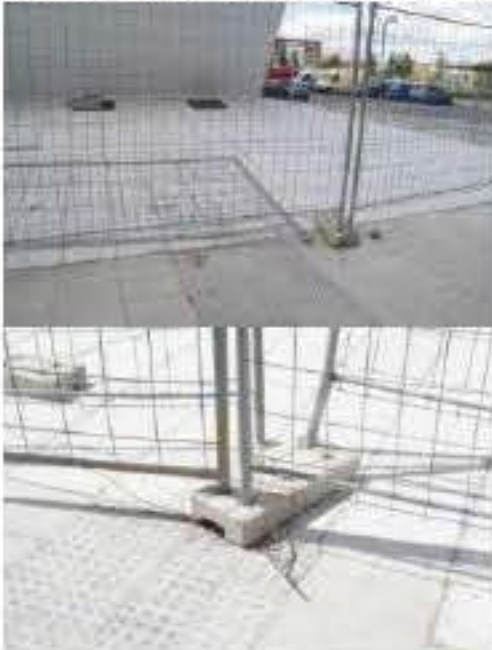
14	<p>No existe ningún itinerario con señalización táctil que dirija a los invidentes por los diferentes itinerarios ni al edificio. Las franjas guías les dejan en tierra de nadie.</p>

<p>Anejo 2, artículo 3.2-1. El trazado y diseño de los itinerarios públicos o privados de uso comunitario, destinados al tránsito de peatones o al tránsito mixto, de peatones y vehículos, se realizará de forma que se garantice la accesibilidad.</p>	Grave

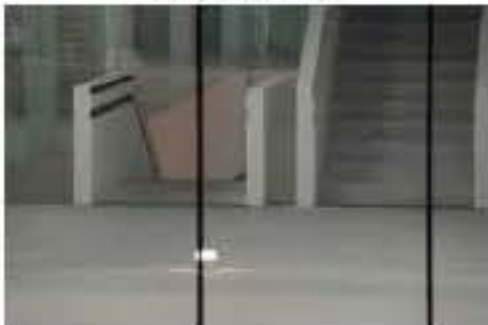
Nº	Deficiencia detectada	Solución, actuación, corrección propuesta y estado de ejecución	Artículo/parámetro vulnerado de la ley	Gravedad de incumplimiento según la ley
19	No hay señalización podotactil.		Anejo 4, artículo 2.5.2.-1. Se utilizarán en edificaciones de grandes dimensiones como salas de exposiciones y congresos o similares; aeropuertos, estaciones de ferrocarril y similares. Entendemos que claramente el edificio entraría categorizado como un edificio de grandes dimensiones.	Grave
20	<p>Pasamanos escaleras es incorrecto</p> <p>El pasamanos debe sobresalir y no estar incrustado en la escalera.</p>

Entendemos y esperamos que falte de colocar mobiliario entre el agujero de escaleras.	Anejo 3, artículo 5.3.3. Epígrafe 2. La fijación será firme por la parte inferior, con una separación mínima de 4 cm. respecto a cualquier otro elemento en la horizontal y desde la superficie superior del pasamanos a cualquier obstáculo sobre la vertical, será de 10 cm.	Grave

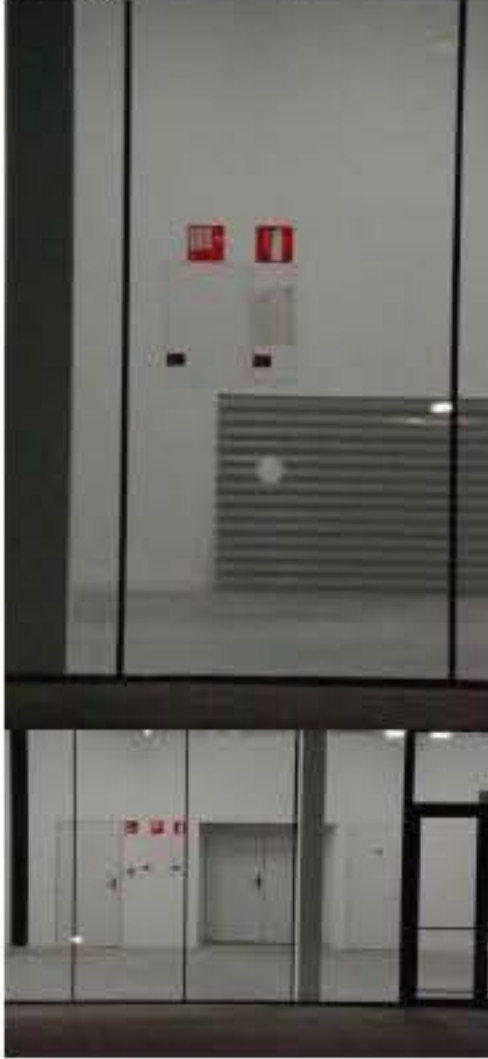
Nº	Deficiencia detectada	Solución, actuación, corrección propuesta y estado de ejecución	Artículo/parámetro vulnerado de la ley	Gravedad de incumplimiento según la ley
21	<p>Cajas de extintores y elementos de seguridad camuflados</p>

<p>Entendemos especialmente grave la deficiencia al tratarse de elementos de seguridad. Esto no solo afecta a discapacitados, en un incendio con humo que el elemento no sea fácilmente identificable afecta a todos las personas.</p> <p>¡Que una persona con humo en los ojos ve con dificultades!</p>	<p>Anejo 4, artículo 2.4.3</p> <p>1.– El aumento del contraste de un objeto lo hace Más visible, y al mismo tiempo, aumenta el contraste con y entre los elementos del entorno.</p> <p>2.– De los colores interesa el tono y el grado de saturación (claro u oscuro). Se recomienda por tanto que a la hora de planificar ambientes se tenga en cuenta los colores, buscando los que tengan un buen contraste entre sí, pudiéndose crear códigos de colores.</p> <p>3.– La cantidad de colores que podemos reconocer, depende de la capacidad reflectante de la superficie y de la iluminación, por lo que a la hora de planificar los colores, habrá que tener en cuenta la luz.</p> <p>2.4.3.1.– Contraste cromático en indicadores.</p> <p>En los indicadores el fondo oscuro y los caracteres Claros proporcionan mayor contraste y facilitan su lectura. En concreto se recomienda el fondo verde oscuro con los caracteres en amarillo pálido.</p>	Grave

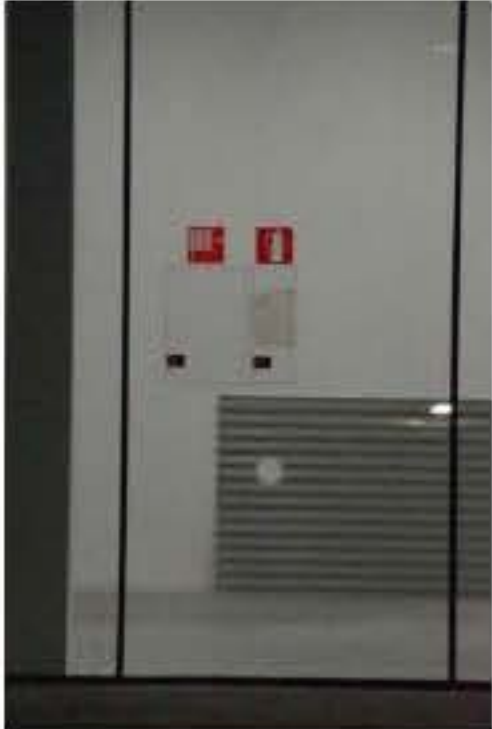
Nº	Deficiencia detectada	Solución, actuación, corrección propuesta y estado de ejecución	Artículo/parámetro vulnerado de la ley	Gravedad de incumplimiento según la ley
22	<p>Cajas de extintores y elementos de seguridad a altura incorrecta</p>

<p>Anejo 3, artículo 8.1- epígrafe 3</p> <p>El mobiliario tendrá un diseño tal que pueda ser Utilizado por personas usuarias de sillas de ruedas y se colocará de forma que no presente dificultades o peligro para las personas usuarias de bastones de movilidad o con problemas de visión. Todo el mobiliario deberá situarse de forma que sea fácilmente localizable disponiendo de buena iluminación y fácilmente detectable mediante la utilización de un bastón de movilidad.</p>	Grave

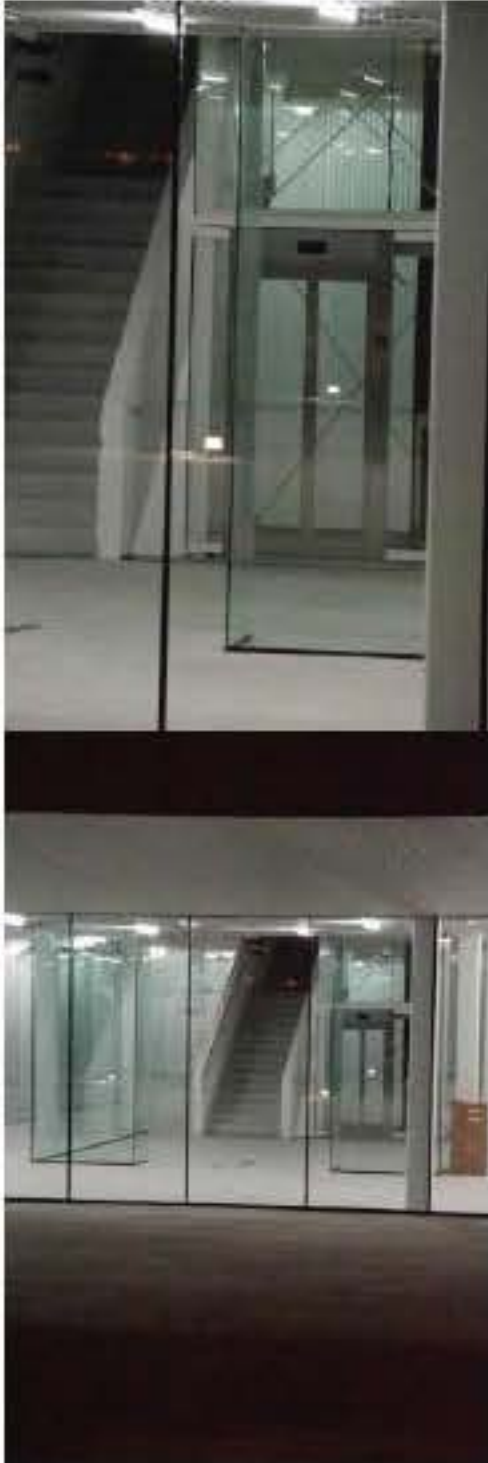
Nº	Deficiencia detectada	Solución, actuación, corrección propuesta y estado de ejecución	Artículo/parámetro vulnerado de la ley	Gravedad de incumplimiento según la ley
23	<p>Cristaleras ascensor panorámico vidriera no señalizada</p>

<p>Anejo 3, artículo 4.1-10. Las superficies acristaladas cumplirán lo especificado para las puertas acristaladas del punto siguiente. Anejo 3, artículo 4.1.3 puertas acristaladas.</p> <p>1.– Las puertas de cristal se ejecutarán de vidrio de seguridad, disponiendo de un zócalo protector de 0,40 m. de altura y de dos bandas señalizadoras horizontales de 20 cm. de anchura y de marcado contraste cromático con el resto de la puerta y el fondo del vestíbulo, colocadas a una distancia desde sus bordes inferiores al suelo de 1,50 y 0,90 m. respectivamente.</p> <p>2.– En el caso de que se sitúen en un paramento también acristalado se destacará de este para evitar problemas de localización visual.</p>	Grave

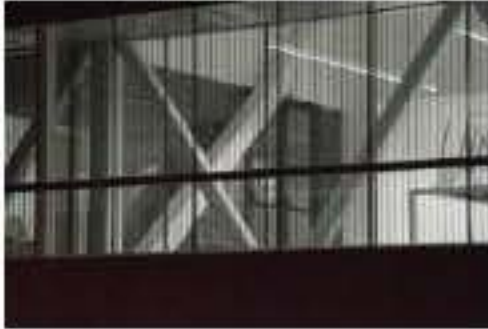
Nº	Deficiencia detectada	Solución, actuación, corrección propuesta y estado de ejecución	Artículo/parámetro vulnerado de la ley	Gravedad de incumplimiento según la ley
24	<p>Elementos que penetran en el prisma de 2,20 libre de obstáculos</p>

<p>Anejo 3, artículo 5.1-2. Los itinerarios principales dentro del edificio quedarán libres de obstáculos en un prisma de sección de 2,20 m. de altura y 1,80 m. de ancho, excepto puertas, sin ser invadidos por mobiliario, radiadores, extintores u otros elementos de análoga naturaleza. En el caso de edificios de viviendas se podrá reducir la anchura a 1,50 m.</p>	Grave

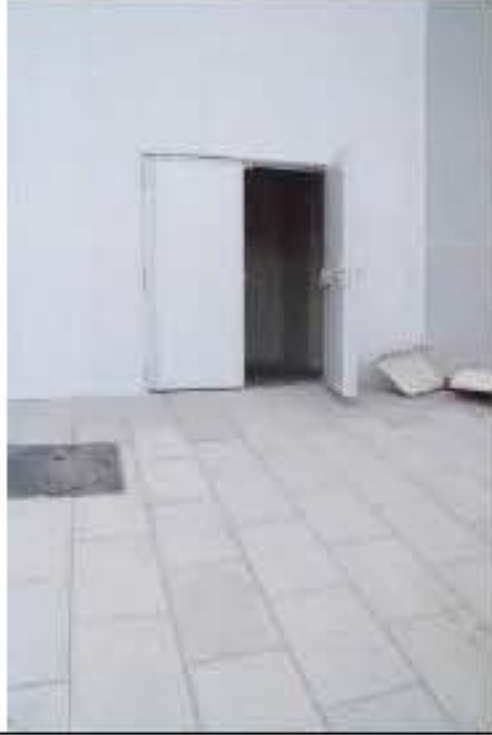
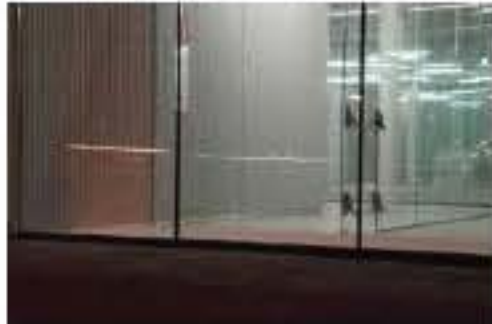
Nº	Deficiencia detectada	Solución, actuación, corrección propuesta y estado de ejecución	Artículo/parámetro vulnerado de la ley	Gravedad de incumplimiento según la ley
25	<p>Falta barra antipático inferior en salida emergencia escaleras calle Bratislava</p>

<p>Anejo 3, artículo 4.1.1.1. En las salidas de emergencia, las puertas dispondrán de aperturas de doble barra, situadas respecto del nivel del suelo a 0,90 m. la superior y a 0,20 m., la inferior, esta será con forma plana. Se accionarán por simple presión.</p>	Grave
26	<p>Barras antipático no idóneas. La superficie de accionamiento no se considera adecuada.</p>

<p>Anejo 3, artículo 4.1.1.1. En las salidas de emergencia, las puertas dispondrán de aperturas de doble barra, situadas respecto del nivel del suelo a 0,90 m. la superior y a 0,20 m., la inferior, esta será con forma plana. Se accionarán por simple presión.</p>	Grave

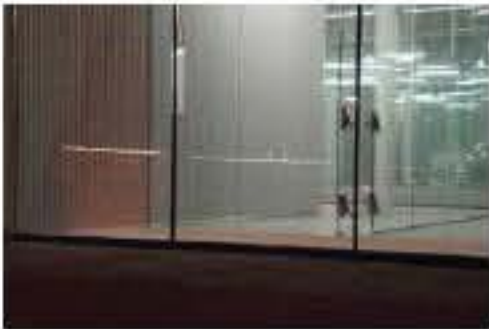
Nº	Deficiencia detectada	Solución, actuación, corrección propuesta y estado de ejecución	Artículo/parámetro vulnerado de la ley	Gravedad de incumplimiento según la ley
27	<p>Barras antipático no idóneas. La superficie de accionamiento no se considera adecuada.</p>

<p>Anejo 4, artículo 2.4.3</p> <p>1.– El aumento del contraste de un objeto lo hace más visible, y al mismo tiempo, aumenta el contraste con y entre los elementos del entorno.</p> <p>2.– De los colores interesa el tono y el grado de saturación (Claro u oscuro). Se recomienda por tanto que a la hora de planificar ambientes se tenga en cuenta los colores, buscando los que tengan un buen contraste entre sí, pudiéndose crear códigos de colores.</p> <p>3.– La cantidad de colores que podemos reconocer, depende de la capacidad reflectante de la superficie y de la iluminación, por lo que a la hora de planificar los colores, habrá que tener en cuenta la luz.</p>	Grave

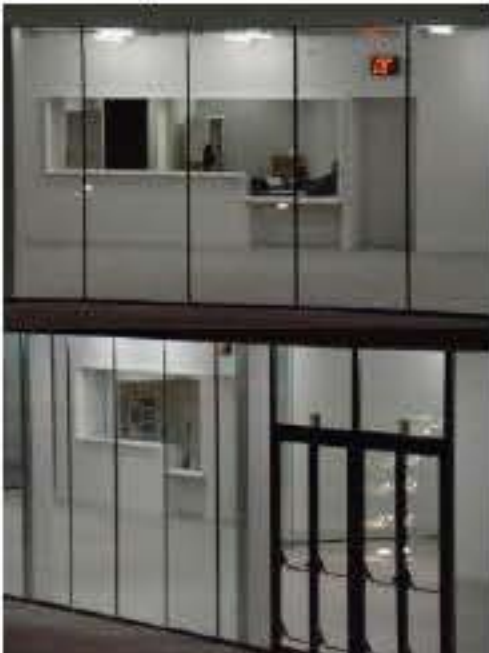
28	<p>Mostrador de información no cumple las alturas</p>

<p>Anejo 3, artículo 8.2-1. Los mostradores y ventanillas de atención al público, estarán a una altura máxima de 1,10 m. y contarán con un tramo de 1,20 m. de longitud mínima, a una altura de 0,80 m., y un hueco en su parte inferior libre de obstáculos de 0,70 m. de alto y 0,50 m. de profundidad.</p> <p>No existe reserva de mostrador accesible. La ley exige que cualquier mostrador deba ser accesible.</p>	Grave

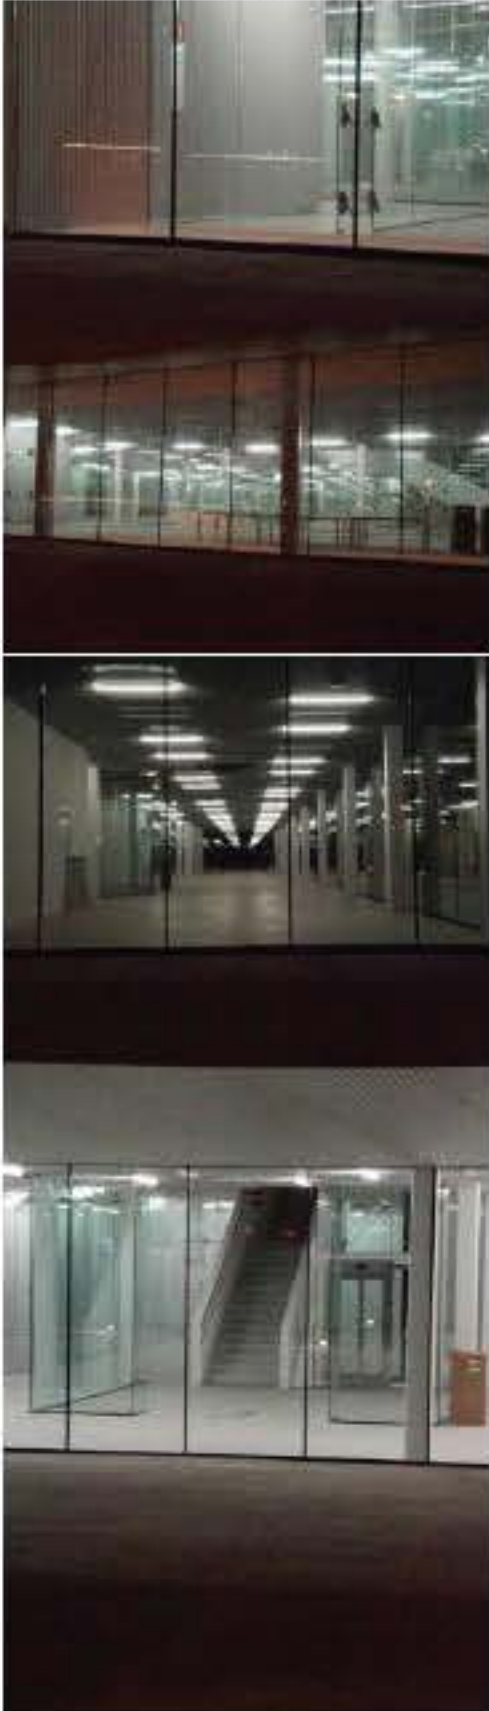
Nº	Deficiencia detectada	Solución, actuación, corrección propuesta y estado de ejecución	Artículo/parámetro vulnerado de la ley	Gravedad de incumplimiento según la ley
29	<p>Vidrieras interiores generando salas no cumplen la señalización</p>

<p>No sé si se aprecia en la foto 3 la zona de entrada a la piscina una vidriera realizando una esquina</p>	<p>Anejo 3, artículo 4.1-10. Las superficies acristaladas cumplirán lo especificado para las puertas acristaladas del punto siguiente.</p> <p>Anejo 3, artículo 4.1.3 puertas acristaladas.</p> <p>1.– Las puertas de cristal se ejecutarán de vidrio de seguridad, disponiendo de un zócalo protector de 0,40 m. de altura y de dos bandas señalizadoras horizontales de 20 cm. de anchura y de marcado contraste cromático con el resto de la puerta y el fondo del vestíbulo, colocadas a una distancia desde sus bordes inferiores al suelo de 1,50 y 0,90 m. respectivamente.</p> <p>2.– En el caso de que se sitúen en un paramento también acristalado se destacará de este para evitar problemas de localización visual.</p> <p>Como agravante, dado que estamos ante 5-6 paredes de cristal en paralelo, entendemos que la señalización establecida por la ley de accesibilidad es insuficiente. Tiene que garantizarse la orientación de las personas.</p> <p>Entendemos que la ley de accesibilidad nunca sospecho poner vidrieras y menos en esta cantidad en paralelo.</p>	Grave

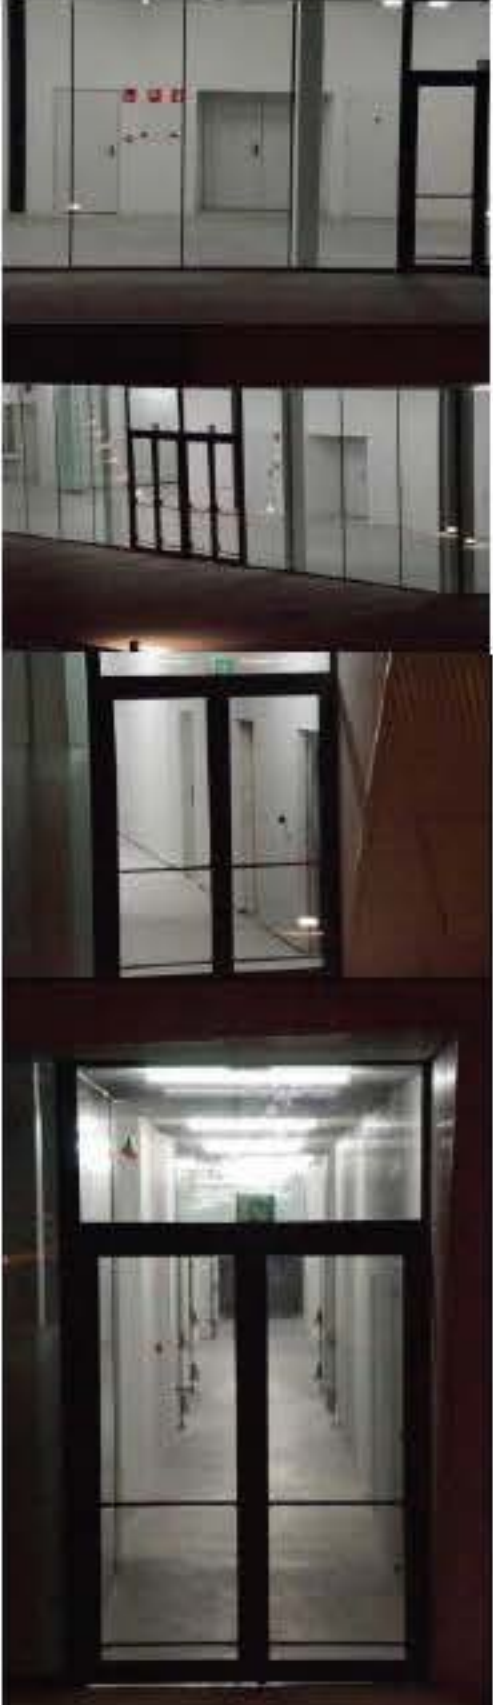
Nº	Deficiencia detectada	Solución, actuación, corrección propuesta y estado de ejecución	Artículo/parámetro vulnerado de la ley	Gravedad de incumplimiento según la ley
30	<p>Puertas no señalizadas</p>

<p>Anejo 4, artículo 2.4.3.</p> <p>1.– El aumento del contraste de un objeto lo hace más visible, y al mismo tiempo, aumenta el contraste con y entre los elementos del entorno.</p> <p>2.– De los colores interesa el tono y el grado de saturación (claro u oscuro). Se recomienda por tanto que a la hora de planificar ambientes se tenga en cuenta los colores, buscando los que tengan un buen contraste entre sí, pudiéndose crear códigos de colores.</p> <p>3.– La cantidad de colores que podemos reconocer, depende de la capacidad reflectante de la superficie y de la iluminación, por lo que a la hora de planificar los colores, habrá que tener en cuenta la luz.</p>	Grave

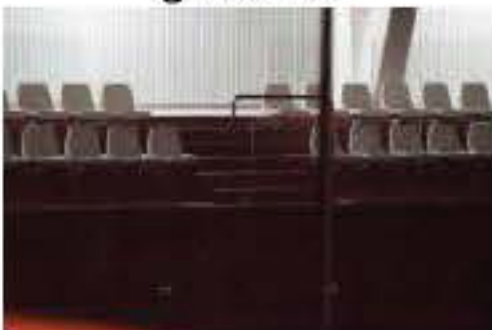
Nº	Deficiencia detectada	Solución, actuación, corrección propuesta y estado de ejecución	Artículo/parámetro vulnerado de la ley	Gravedad de incumplimiento según la ley
31	<p>Paneles divisorios entre pasillo y graderío</p>

<p>Anejo 4, artículo 2.4.3.</p> <p>1.– El aumento del contraste de un objeto lo hace más visible, y al mismo tiempo, aumenta el contraste con y entre los elementos del entorno.</p> <p>2.– De los colores interesa el tono y el grado de saturación (claro u oscuro). Se recomienda por tanto que a la hora de planificar ambientes se tenga en cuenta los colores, buscando los que tengan un buen contraste entre sí, pudiéndose crear códigos de colores.</p> <p>3.– La cantidad de colores que podemos reconocer, depende de la capacidad reflectante de la superficie y de la iluminación, por lo que a la hora de planificar los colores, habrá que tener en cuenta la luz.</p>	Grave
32	<p>Paneles divisorios entre graderíos y cancha</p>

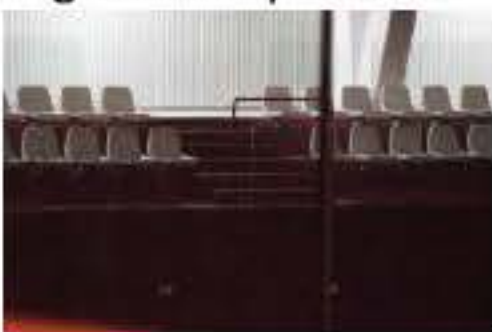
<p>Anejo 4, artículo 2.4.3.</p> <p>1.– El aumento del contraste de un objeto lo hace más visible, y al mismo tiempo, aumenta el contraste con y entre los elementos del entorno.</p> <p>2.– De los colores interesa el tono y el grado de saturación (claro u oscuro). Se recomienda por tanto que a la hora de planificar ambientes se tenga en cuenta los colores, buscando los que tengan un buen contraste entre sí, pudiéndose crear códigos de colores.</p> <p>3.– La cantidad de colores que podemos reconocer, depende de la capacidad reflectante de la superficie y de la iluminación, por lo que a la hora de planificar los colores, habrá que tener en cuenta la luz.</p>	Grave

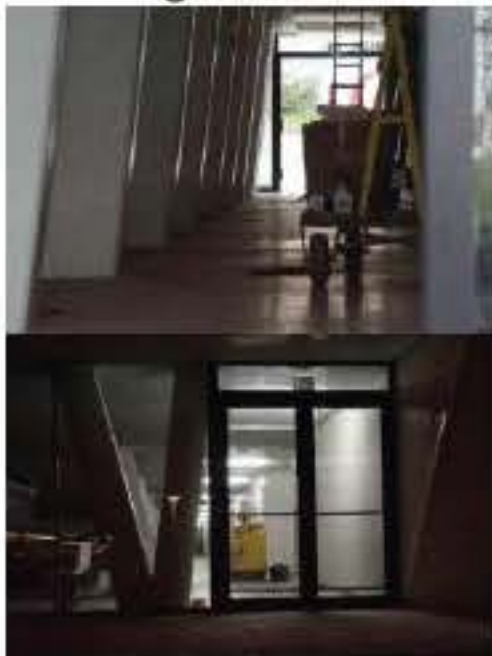
Nº	Deficiencia detectada	Solución, actuación, corrección propuesta y estado de ejecución	Artículo/parámetro vulnerado de la ley	Gravedad de incumplimiento según la ley
33	<p>Elementos que invaden la vertical en el pasillo detrás graderío</p>

<p>Anejo 3, artículo 5.1-2. Los itinerarios principales dentro del edificio quedarán libres de obstáculos en un prisma de sección de 2,20 m. de altura y 1,80 m. de ancho, excepto puertas, sin ser invadidos por mobiliario, radiadores, extintores u otros elementos de análoga naturaleza. En el caso de edificios de viviendas se podrá reducir la anchura a 1,50 m.</p>	Grave
34	<p>Vigas de colorimetría no contrastada</p>

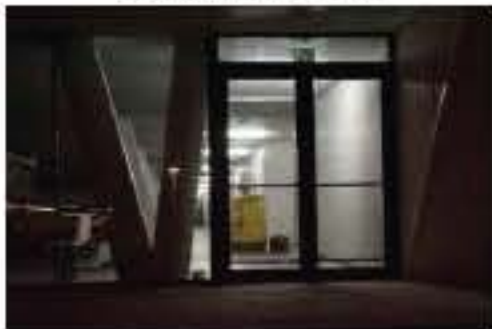
<p>Anejo 4, artículo 2.4.3.</p> <ol style="list-style-type: none"> 1.– El aumento del contraste de un objeto lo hace más visible, y al mismo tiempo, aumenta el contraste con y entre los elementos del entorno. 2.– De los colores interesa el tono y el grado de saturación (claro u oscuro). Se recomienda por tanto que a la hora de planificar ambientes se tenga en cuenta los colores, buscando los que tengan un buen contraste entre sí, pudiéndose crear códigos de colores. 3.– La cantidad de colores que podemos reconocer, depende de la capacidad reflectante de la superficie y de la iluminación, por lo que a la hora de planificar los colores, habrá que tener en cuenta la luz. 	Grave

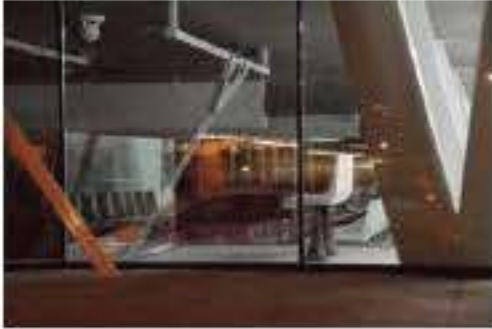
Nº	Deficiencia detectada	Solución, actuación, corrección propuesta y estado de ejecución	Artículo/parámetro vulnerado de la ley	Gravedad de incumplimiento según la ley
35	<p>Discriminación en la asignación de los espacios reservados para silla de ruedas, son los de peor visión.</p>

<p>Como agravante, entendemos que dada su colocación, deberían ser orientados hacia la acción, no a mirar hacia delante.</p>	Constitución Española.	Grave
36	<p>No existen asientos para PMR (Personas de Movilidad Reducida)</p> <p>Entendemos que los asientos junto a los espacios para sillas son para acompañantes de usuarios en silla de rueda.</p>

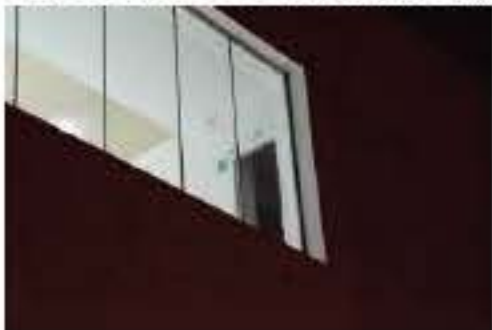
Nº	Deficiencia detectada	Solución, actuación, corrección propuesta y estado de ejecución	Artículo/parámetro vulnerado de la ley	Gravedad de incumplimiento según la ley
38	Puerta no contrastada

Anejo 4, artículo 2.4.3. 1.– El aumento del contraste de un objeto lo hace más visible, y al mismo tiempo, aumenta el contraste con y entre los elementos del entorno. 2.– De los colores interesa el tono y el grado de saturación (claro u oscuro). Se recomienda por tanto que a la hora de planificar ambientes se tenga en cuenta los colores, buscando los que tengan un buen contraste entre sí, pudiéndose crear códigos de colores. 3.– La cantidad de colores que podemos reconocer, depende de la capacidad reflectante de la superficie y de la iluminación, por lo que a la hora de planificar los colores, habrá que tener en cuenta la luz.	Grave
